# Выявление ряда опасных процессов, угрожающих железнодорожной инфраструктуре на Байкало-Амурской магистрали, на основании данных беспилотных авиационных систем

**КЛЮЧЕВЫЕ СЛОВА** беспилотные авиационные системы, железная дорога, многолетнемерзлые породы, цифровая модель рельефа, ортофотоплан

Описанные в статье этапы отработки применения БАС для решения задач ЦДМ проводились на участках Байкало-Амурской магистрали (БАМ).

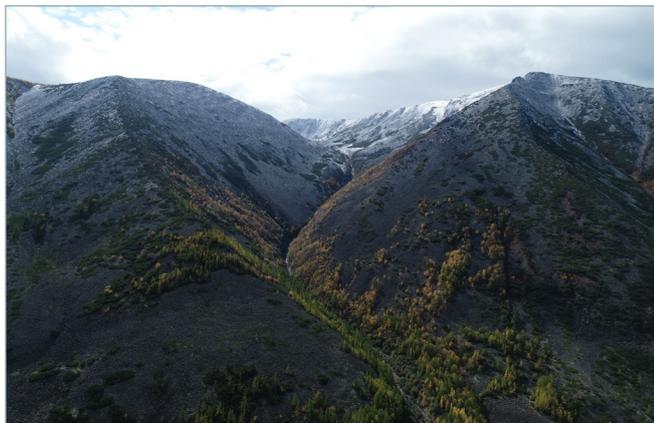
#### Рис. 1

Селевой лог на участке Гоуджекит – Дабан Восточно-Сибирской железной дороги (автор фото – М.А. Щеглов)

Torrential flood leader on the Goudzhekit – Daban section of the East-Siberian railway (photo by Mikhail A. Scheglov)

На участке Гоуджекит – Дабан Восточно-Сибирской железной дороги было проведено обследование селевого лога и защитной дамбы. Лог расположен в границах Байкальского хребта и образован временным водотоком. Русло водотока V-образное, с крутыми высокими бортами, каскадное. На всем протяжении русло сложено крупноглыбовым материалом в песчаном и гравийном заполнителе. В русле ручья наблюдаются растущие деревья, густой кустарник, скопления горной породы и поваленных стволов деревьев. По руслу ручья отмечается слабый водоток с дренированием воды по каменной россыпи и под курумом, отмеченным на бортах долины русла. По обеим сторонам долины наблюдаются боковые притоки к ручью (рис. 1).

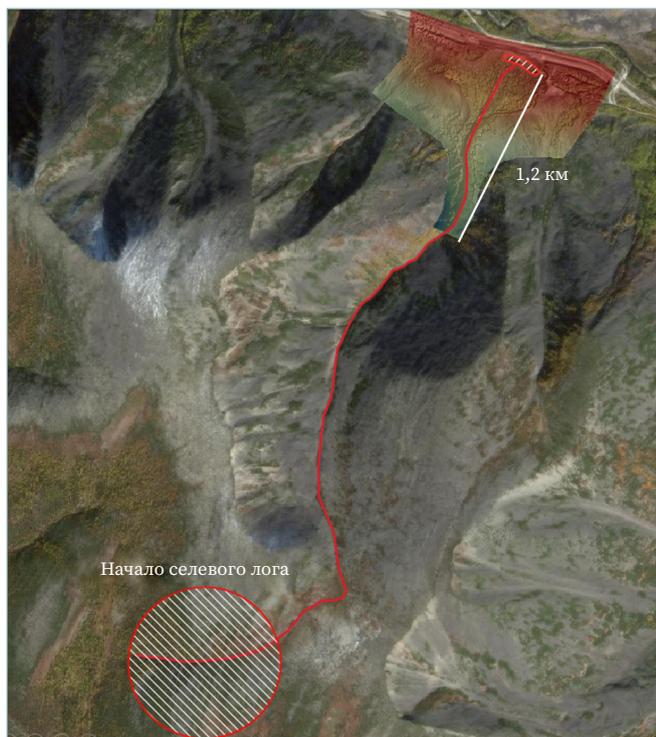
**Рис. 2**

Общая схема селевого лога  
**Fig. 2**  
The general scheme  
of the torrential flood leader

Обследование выполнено БАС DJI Phantom 4 RTK с базовой станцией DJI mobile D-RTK 2, поскольку именно этой системой, отвечающей требованиям Концепции применения беспилотных авиационных систем при решении задач железнодорожного транспорта, на данный момент оснащены подразделения ЦДМ. Для увеличения дальности связи с БВС наземная станция управления (НСУ) и базовая станция были размещены на гребне защитной дамбы № 7 (около 30 м над уровнем железной дороги). Из-за большого перепада высот на полигоне выполнения аэросъемки высота полета БВС была задана 472 м относительно точки взлета. В ходе обследования из-за экранирования сигнала местностью и, как следствие, невозможности передачи корректных поправок между базовой станцией и БВС, а также частичной потери сигнала максимальное удаление БВС от НСУ составило 1,2 км. В связи с этим была обследована только часть лога, тогда как верховья водотока и очаг накопления селевого материала, исходя из анализа данных спутниковой съемки, располагаются существенно дальше по логу на удалении около 4,5 км (рис. 2).

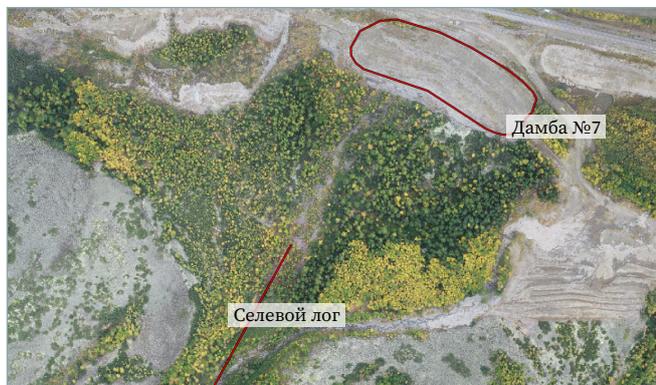
**Рис. 3**

Фрагмент ортофотоплана с отмеченной дамбой № 7  
и селевым логом  
**Fig. 3**  
A fragment of the orthomosaic with a marked dam No. 7  
and the torrential flood leader

По данным аэросъемки были сформированы ортофотоплан и ЦМР площадью 2 км<sup>2</sup> (рис. 3). Обработка была выполнена в фотограмметрическом программном обеспечении Agisoft Metashape Professional 2.1.1. Пространственное разрешение ортофотоплана и цифровой модели местности составило 12,2 см/пиксель, среднеквадратическое отклонение привязки продуктов — 0,028 м в плане и 0,039 м по высоте.

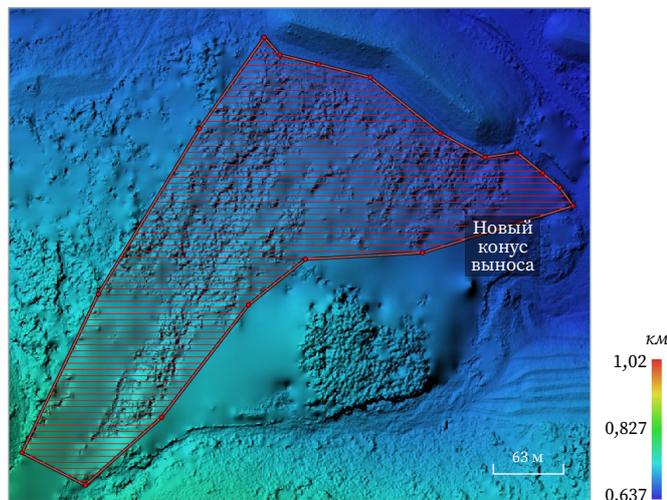
**Рис. 4**

Фрагмент ЦМР с конусом выноса последнего селя

A fragment of DEM with the cone of removal of the last mudflow

Перед началом формирования ЦМР была выполнена классификация и фильтрация плотного облака точек. Построение ЦМР производилось по классу «земля» [6]. Анализ ЦМР показал, что на конусе выноса селевого лога можно выделить отложения последнего сошедшего селя (рис. 4) площадью 66 275 м<sup>2</sup> и объемом 141 859 м<sup>3</sup>, лежащие поверх отложений ранних событий (рис. 5) площадью 181 648 м<sup>2</sup> и объемом 2 104 161 м<sup>3</sup> [7].

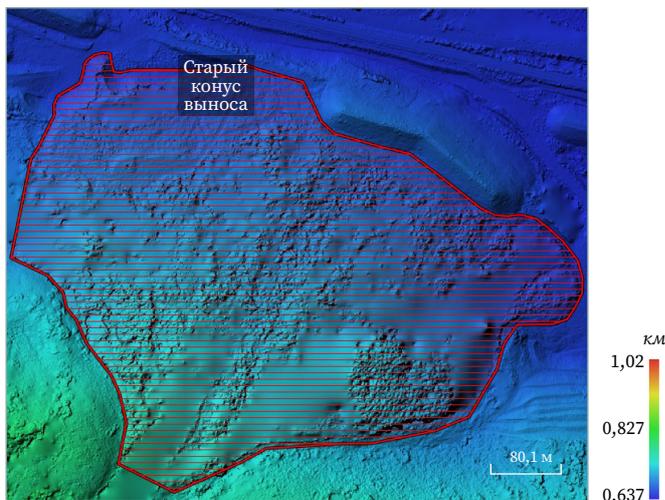
**Рис. 5**

Фрагмент ЦМР с конусом выноса более старых селей

A fragment of DEM with a cone of removal of older mudflow

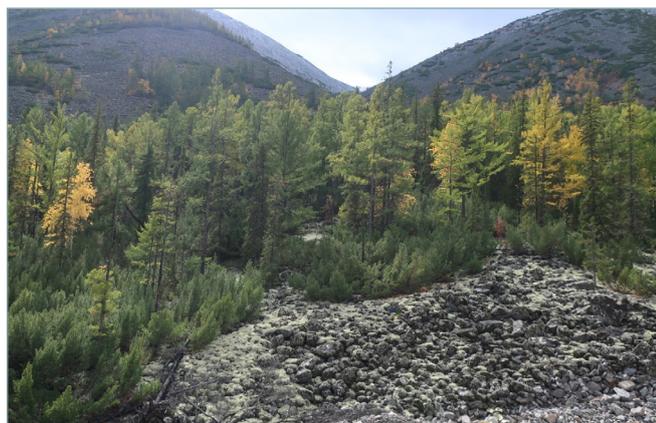
**Рис. 6**

Конус выноса селевого лога, покрытый растительностью (автор фото — М.А. Щеглов)

A cone of torrential flood leader, covered with vegetation (photo by Mikhail A. Scheglov)

При наземном осмотре селеопасного участка границы конуса выноса плохо различимы из-за сложного рельефа местности и древесно-кустарниковой растительности (рис. 6). В то же время на изображениях ЦМР видно, что дамба № 7 защищает железнодорожный путь только на направлении последнего селевого выброса. Если произойдет более мощный вынос селевого материала (подобный более ранним селям), то дамбы № 7 окажется недостаточно, и есть риск выхода селевых масс на железнодорожные пути.

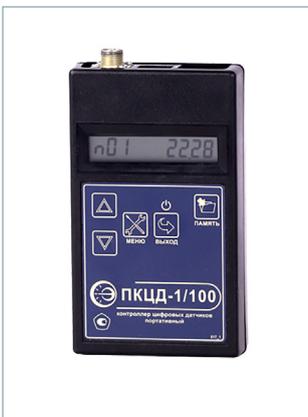
**Рис. 7**

Портативный контроллер ПКЦД-1/100 от термометрической косы МЦДТ 0922

**Fig. 7**  
Portable controller ПКЦД-1/100 from the thermometer scythe МЦДТ 0922

В связи с тем, что тепловизионная камера, установленная на БВС, имеет погрешности и не выдает абсолютные значения температуры, был проведен контрольный замер температуры на поверхности земли в точке старта БВС. Замер производился специализированным оборудованием — термометрической косой МЦДТ 0922 (рис. 7<sup>а</sup>).

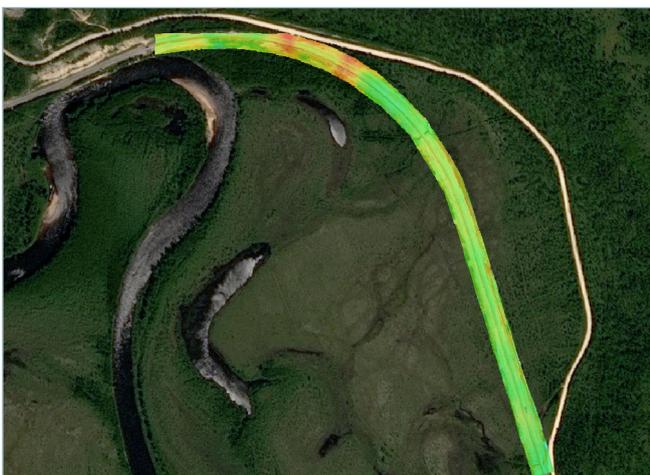
**Рис. 8**

Ортофотоплан в тепловом диапазоне, совмещенный со спутниковой съемкой

**Fig. 8**  
Orthomosaic in the thermal range combined with satellite image

Обработка была выполнена в фотограмметрическом программном обеспечении Agisoft Metashape Professional 2.1.1. В результате обработки исходных кадров в формате \*.R-JPEG (данный формат фото, содержащий радиометрическую информацию, используется для тепловых камер, т. к. позволяет в процессе постобработки корректировать радиометрические параметры) был получен тепловой ортофотоплан с пространственным разрешением 7 см/пиксель на площадь 0,124 км<sup>2</sup>. Среднеквадратическое отклонение привязки ортофотоплана составило 0,027 м в плане и 0,036 м по высоте (рис. 8).

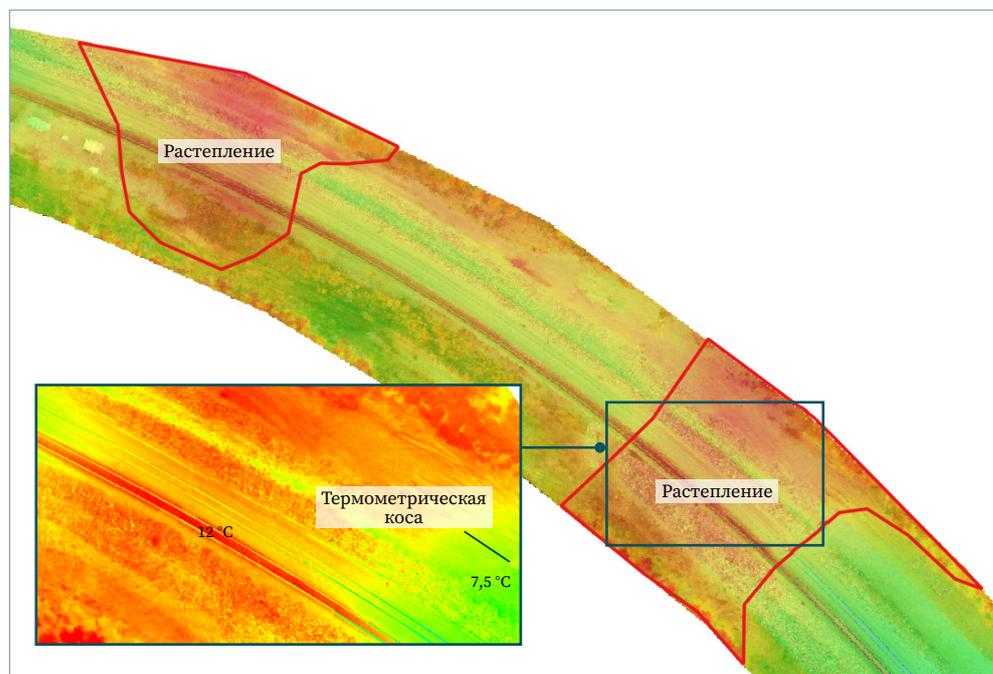
**Рис. 9** ➔

Температурный градиент  
в районе зоны контрольного  
замера

Temperature gradient in the area  
of the control measurement zone

На тепловом ортофотоплане сильно выделяются две крупные зоны с положительным градиентом температуры около 4,5 °С (рис. 9) относительно окружающего температурного поля.

Расхождение температурных значений между тепловым ортофотопланом и контрольным замером термометрической косой ( $\Delta t_{\text{орто}}$ ) составило 0,4 °С в месте замера, а среднее значение температурного поля на участке съемки — 7,1 °С.
